RUTA FRENTE DEL AGUA. GUERRA CIVIL ESPAÑOLA (1936-1939)

Puesta en valor del Patrimonio Bélico en la Sierra Norte.

RENO ARQUEOLOGÍA

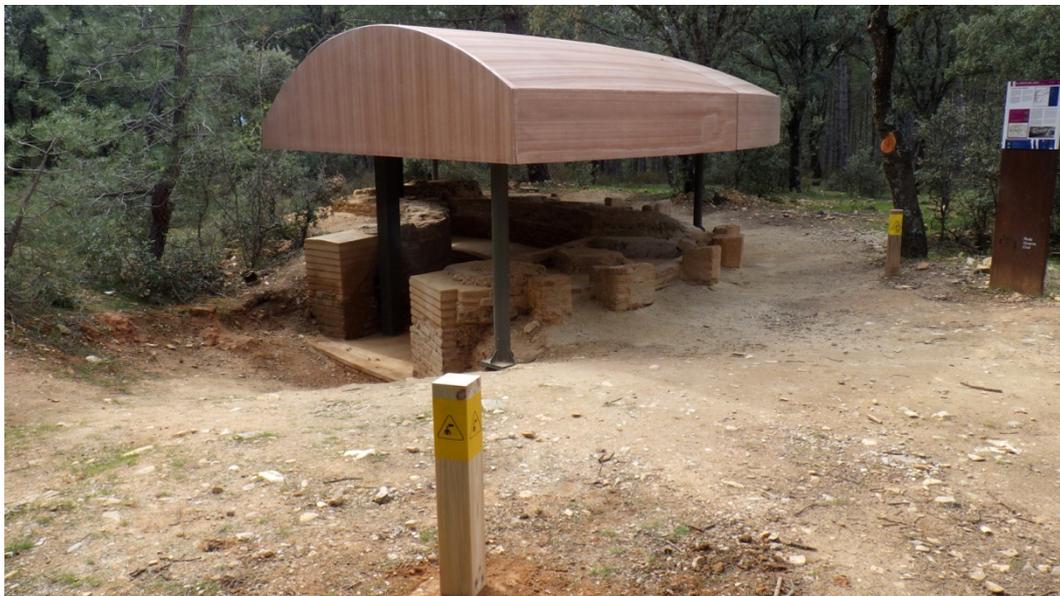
Posición Loma Quemada 4, excavada, restaurada y cubierta para su protección

Construcción en gran parte realizada bajo rasante y delimitada por un doble semicírculo, el trasero es un muro de ladrillo que presenta dos aberturas en ambos extremos que permitiría la vista a espaldas del elemento. El muro semicircular delantero corresponde a una plataforma donde se apoyan ocho estructuras realizadas con encofrados de hormigón que dejan libres diez huecos a modo de troneras por donde realizar los disparos, ya sea con armas automáticas o fusilería. Asociados a estas estructuras de hormigón y adosados al muro por el exterior se han conservado ocho pequeños resaltes realizados en ladrillo que podrían servir para el apoyo de la cubierta del bunker. Entre ellas existe una plataforma que se adosa al muro oeste y al muro norte, no llegando hasta el acceso. Está delimitada por un murete de ladrillo en su cierre sur y este. Esta plataforma se remata con un suelo de cemento y cal, bajo el que se aprecia un relleno de tierra y piedras. Hacia el muro sur deja libre un pasillo desigual. El acceso al bunker se encuentra en su zona este y el cierre se realizaría mediante una puerta corredera que se desplazaría por un carril metálico sujeto al suelo con unos pernios del mismo material.

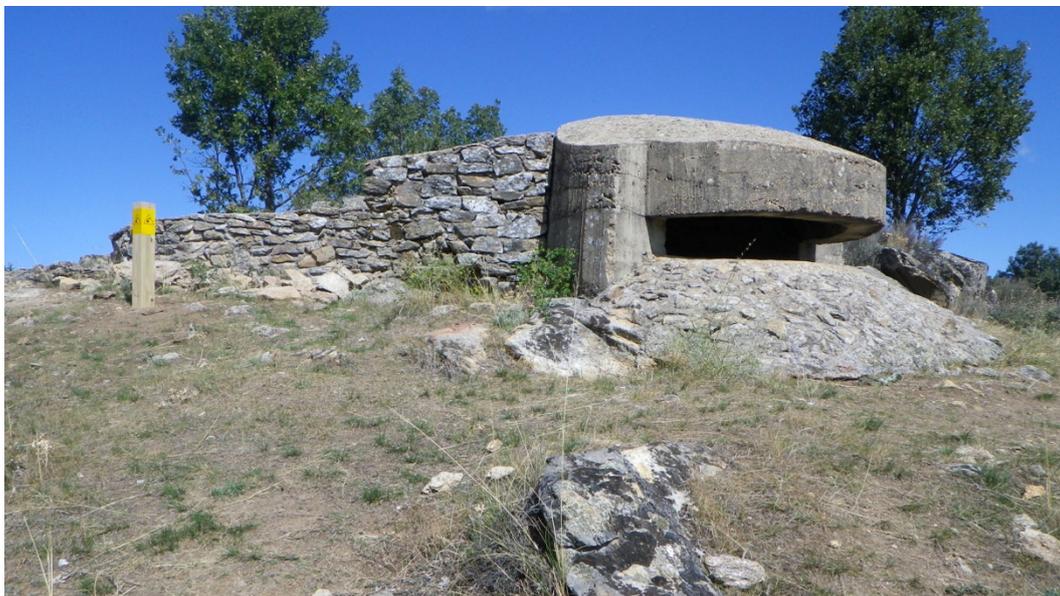
Posición Peñas Bajas 2 excavada y acondicionada

Situado unos cientos de metros más al norte, también junto a la carretera y con la misma orientación que el anterior, su función de control y defensa de esta vía de comunicación y la llanada que se sitúa enfrente es similar. El estado de conservación de su núcleo principal es muy bueno. Es quizás el más diferente de los nidos de ametralladora estudiados. El hueco de la tronera es sensiblemente más grande y en la unión entre los muros y la cubierta hay un encuentro trapezoidal que no se encontraba en los otros casos. El apoyo de la construcción sobre la roca madre ha requerido de la realización de un pequeño zuncho en la parte inferior del muro del parapeto que salvase una depresión en la superficie de apoyo.

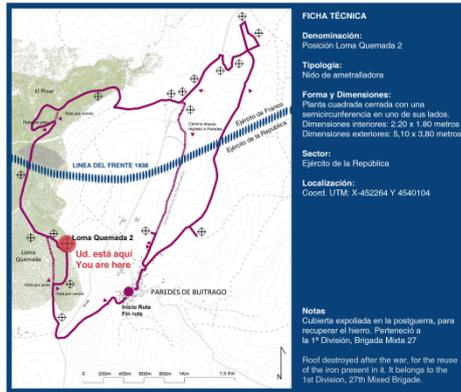
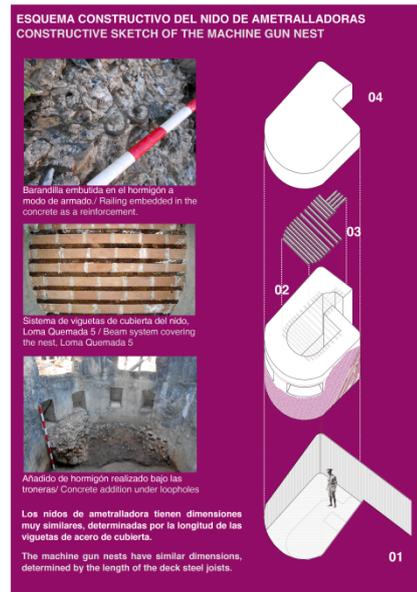
Construyendo bajo las balas 1

La construcción de este tipo de elementos constaba de varias fases: inicialmente se excavaba una gran fosa en el terreno aprovechado la ladera protegida con sacos terrosos, que conformaba un primer refugio armado (01). Posteriormente se elevaban los gruesos muros de ladrillo y hormigón ciclopeo (02), cubriéndose con un sistema de vigas metálicas y ladrillos (03) sobre el que se colocaba, finalmente, una gruesa capa de hormigón en masa (04) armado con todo tipo de restos de piezas de metal disponibles: rejas, barandillas, cabeceros de cama, etc., que pueden verse embebidos en los restos de la cubierta.

The construction of this type of item consisted of several phases. Initially a large pit was dug in the ground. The natural slope of the landscape meant that less ground had to be removed (01). Protected by sandbags, the pit also formed a temporary trench from which soldiers could fire. Thick walls of brick and cyclopean concrete were then erected (02) and covered with a system of steel beams and bricks that form the roof (03). Finally a thick layer of mass concrete (04), reinforced with scrap metal from railings, banisters, headboards and other salvaged items protected the whole structure.

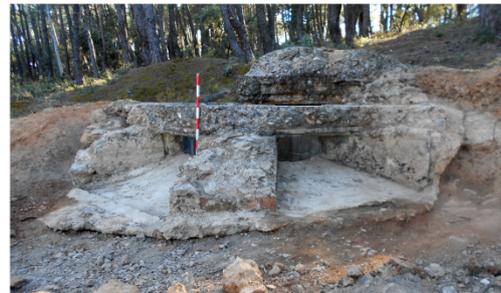
Vista del nido destruido. El muro alcanza un espesor de más de 1,20 metros.
View of the destroyed nest. The wall reaches a thickness of more than 1.20 m

Corresponde a un nido de ametralladoras republicano cuya cubierta, fue destruida tras finalizar la contienda, con el objetivo de extraer el metal que había en el interior.

La forma en planta se aproxima a la de un cuadrado rematado con una semicircunferencia con el añadido de una entrada en forma de codo. La construcción empezaba con la excavación de un hueco de grandes dimensiones en el terreno aprovechando la pendiente de la ladera. Sobre la base de la excavación se construía una solera de hormigón que servía tanto de firme final como de cimentación de los muros perimetrales. Estos muros están realizados con un hormigón ciclópeo (con grandes piedras embebidas dentro del conglomerante) más basto cerca del límite de la excavación y más fino hacia el interior. Todavía se pueden ver las marcas del encofrado sobre la superficie de los muros. Sobre estos muros se apoyaban viguetas de acero. Entre las viguetas se colocaban ladrillos de baja calidad que se cubrían y protegían con una gran capa de hormigón en masa reforzado con restos de piezas de metales disponibles.

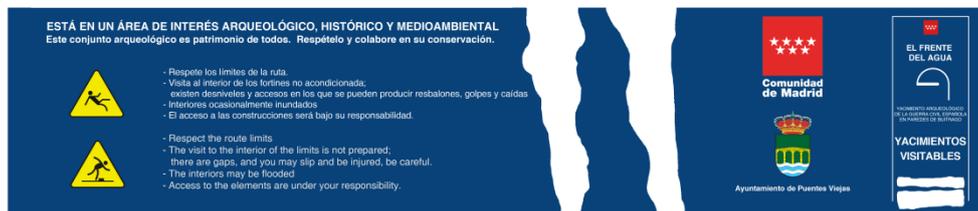
Cartel informativo en Loma Quemada 2

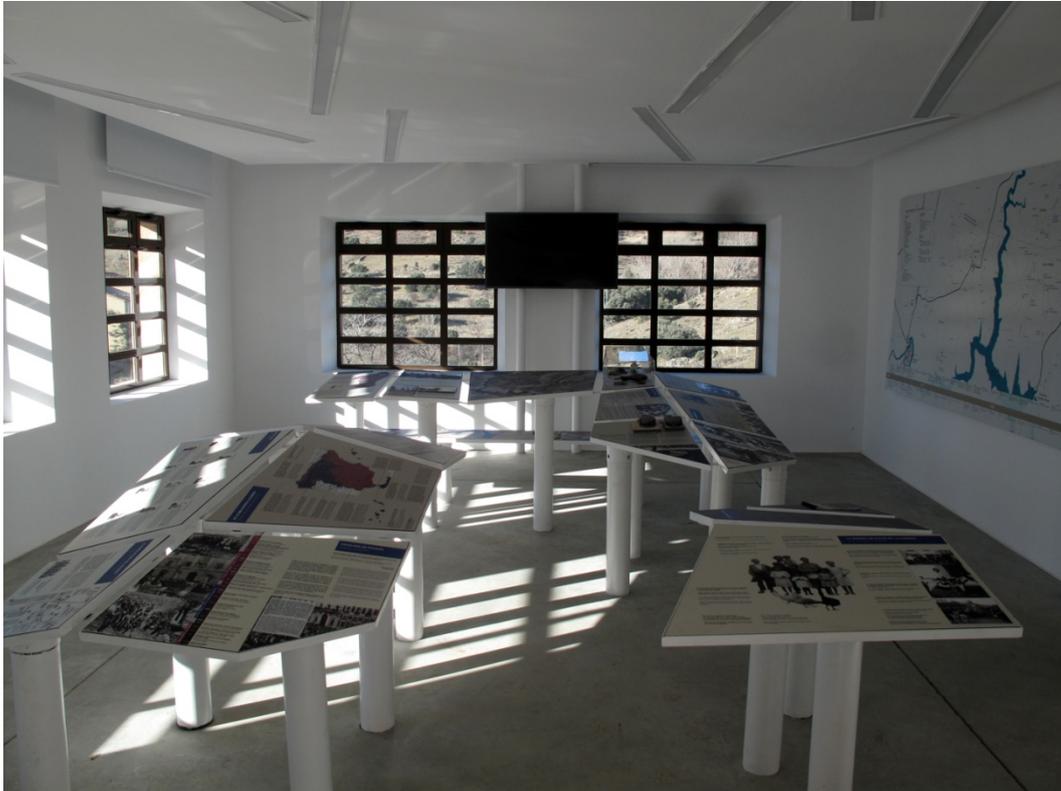
Instalado en el antiguo lavadero de Paredes de Buitrago, en su interior cuenta con 18 pequeños soportes donde se han instalado paneles con información gráfica y textual sobre diversos aspectos del periodo histórico en el que fueron levantados los elementos que forman esta Ruta.

En la pared norte cuelga un gran plano de la zona donde se desarrolla esta ruta y sus alrededores recogiendo los principales accidentes geográficos y la ubicación de las construcciones de la Guerra Civil Española documentadas. Completan la información en este plano, una cronología general de los principales acontecimientos de la contienda y un listado de las tropas contendientes de ambos bandos que lucharon en este frente de la sierra madrileña.

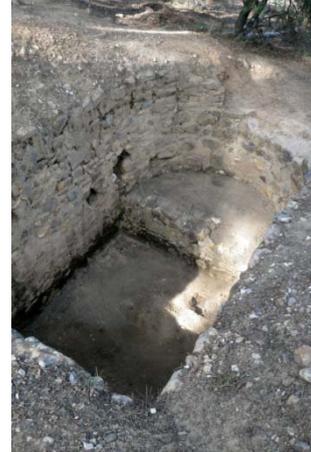
Posición Loma Quemada 1

Construcción excavada en el terreno aprovechando la pendiente natural de la ladera. La forma de su planta es rectangular, rematada por una semicircunferencia en el lado este, la zona donde se situaba la apertura que servía de observatorio. El acceso se realizaba desde una trinchera por el lado opuesto. Muros perimetrales de piedra (gneis y canto de río) ligada con argamasa de cal conforman el perímetro del elemento. Su estado de conservación es excelente. Sector republicano.

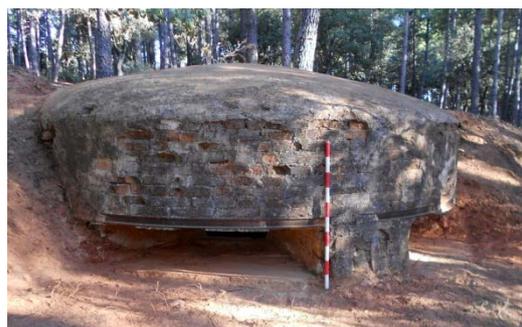
Posición Loma Quemada 5

Se trata de un nido de ametralladoras de características formales y constructivas similares a Loma Quemada 2. De hecho su forma geométrica y medidas generales son casi idénticas, lo que hace pensar en una construcción normalizada de este tipo de elementos en la zona. El nido de ametralladoras se encuentra en un estado de conservación muy bueno. Mantiene su estructura y todos sus elementos, caracterizándose por su ocultación en el terreno. Sus troneras se encuentran a ras de suelo, camuflándose sus laterales con la tierra extraída para preparar su construcción.

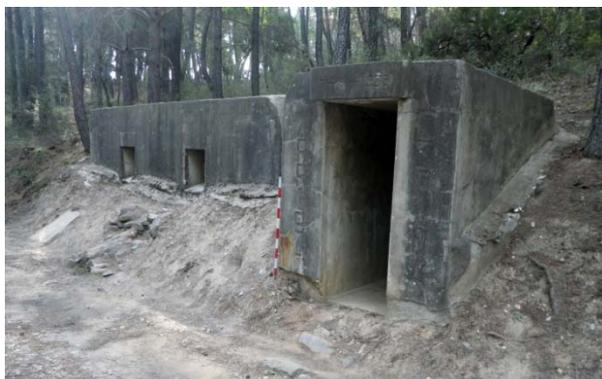
Posición El Pinar 1

Puesto de mando del ejército de Franco situado a contraladera tras la primera línea de fuego. Se trata de una construcción de tendencia rectangular levantada con muros de cal y canto revestidos de cemento al exterior y con una cubierta realizada con una losa de hormigón armado. Consta de un largo pasillo de acceso en L y dos estancias separadas por un tabique, con sendas ventanas.

Grabado en el cemento del revoco de su fachada principal nos han dejado los datos de su fecha de construcción, "17-8-1938" en el dintel del hueco de acceso, y el encuadre de la tropa que lo ocupaba "CENTURIA DE AMETRALLADORAS" "11ª" (Undécima) "Bª" (Bandera). Se trataría pues de los componentes de una centuria de ametralladoras de la undécima bandera de Falange de Castilla que ocupó estas posiciones durante buena parte de la contienda civil.

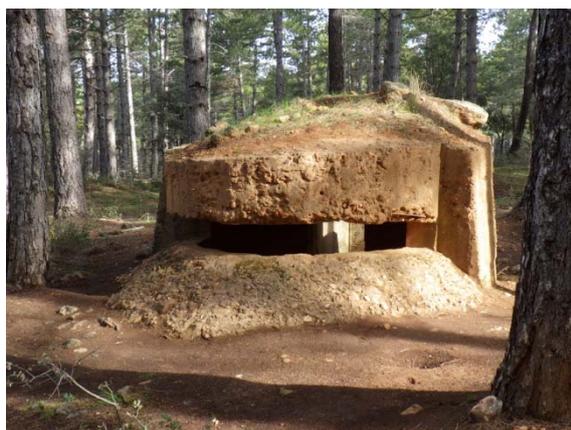
Posición El Pinar 2

Con esta denominación hemos englobado varios elementos que forman un "centro de resistencia" del ejército franquista. El complejo lo forman cuatro nidos de ametralladoras, uno de ellos destruido y tres refugios de tropa subterráneos, así como varias líneas de trincheras que conectan unos con otros.

La tipología de los tres nidos de ametralladoras es similar, variando únicamente la forma en que se construye el acceso, en unos casos rectos y en otros acodado. Parece que el cuerpo central se presentaba unitario en su planteamiento, dejando el acceso para la libre adaptación al terreno o a las preferencias del personal que realizaba la obra, normalmente perteneciente a una brigada de fortificaciones. De construcción muy diferente a los del bando republicano, presentan una gran tronera de 180° y un habitáculo con una altura bastante reducida.

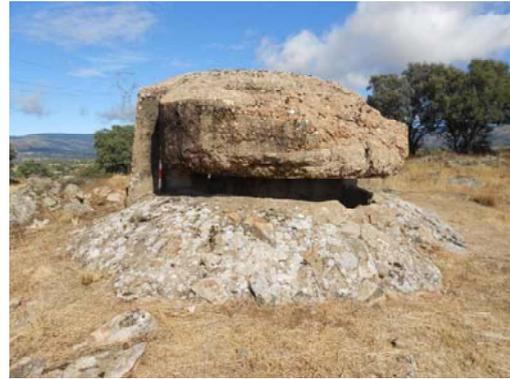
Posición Peñas Bajas 1

Nido de ametralladoras del ejército franquista que sigue el mismo modelo constructivo de los estudiados hasta ahora. Situado sobre la carretera que une Paredes de Buitrago con Prádena del Rincón, en primera línea de frente, su gran tronera de 180° controla esta vía de comunicación y el piedemonte, en poder de los republicanos, que se extiende frente a él. La construcción de estas estructuras defensivas, con su cubierta en voladizo sobre la tronera continua, requiere una tecnología desarrollada, destreza técnica y materiales de calidad.

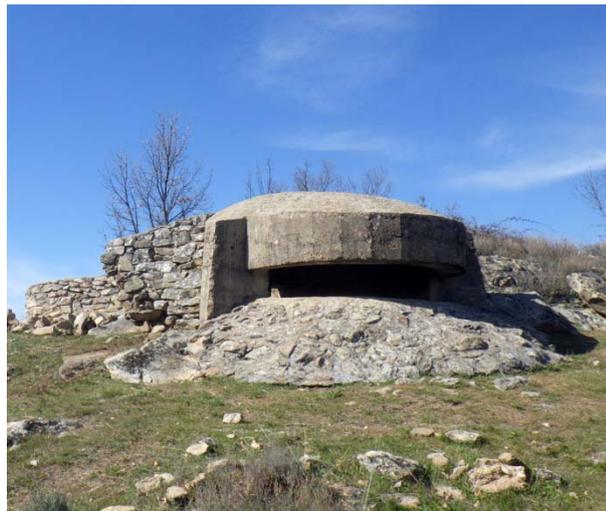
Posición Peñas Bajas 2

El acceso se realiza a través de un largo pasillo ligeramente curvado que, como el anterior, aprovecha los afloramientos rocosos, tallándolos y completando con muros de sillarejo las zonas libres.

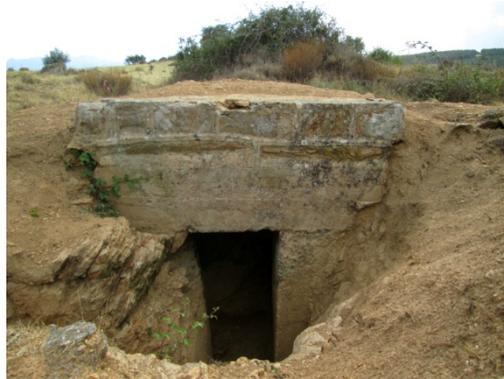
Posición Peñas Bajas 3

Es un refugio subterráneo excavado en roca. Su acceso está construido con un frente de hormigón sobre el que se levanta un tramo de igual tamaño de mampostería. Fue realizado mediante la excavación de una trinchera en la roca natural, cubriendo posteriormente su parte superior con una losa de hormigón. Finalmente se recubre con tierra para camuflarse.

En cuanto al acceso, se talla en la roca natural una rampa en forma acodada con varios escalones retallados para facilitar la entrada. Se le ha colocado una cubierta para su protección.

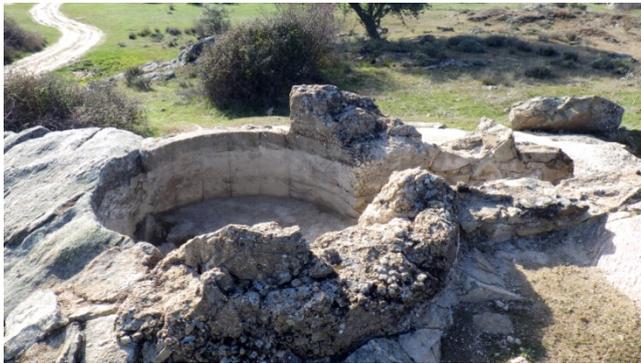
Posición Peñas Bajas 4

Restos de un nido de ametralladoras parcialmente tallado en la roca, que controlaba la zona del pinar. Actualmente se ha perdido la cubierta y gran parte de los muros perimetrales. Una vez limpio pudimos apreciar su sistema constructivo, aprovechando el afloramiento rocoso por medio de retalles y completando el resto de su estructura con encofrados de hormigón. Como en otros elementos de este tipo, el pasillo, en este caso de trazado recto salvo un pequeño quiebro final, se realiza con piedras de sillarejo trabadas con hormigón.
